ANALISIS PENYEBAB KERUSAKAN JALAN TERHADAP STRUKTUR PERKERASAN LENTUR SERTA PENANGANNYA PADA RUAS JALAN JEPARA-BANGSRI

Dina Amalia Fatma¹, Evi Puspitasari², Fajar Susilowati³

^{1,2,3} Jurusan Teknik Sipil, Fakultas Teknik, Universitas Tidar

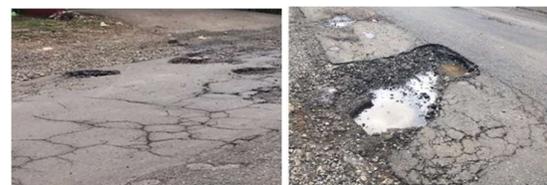
Gambar 1.2 Retak Kulit Buaya (kiri) dan Lubang (kanan) pada Jalan Jepara-Bangsri
Sumber: Dokumentasi Penelitian, 2021

bagian tengah jalan yang membentuk menyerupai kulit buaya. Berdasarkan Manual Pemeliharaan Jalan No.03/MN/B/1983 yang dikeluarkan oleh Direktorat Jendral Bina Marga, penyebab kerusakan retak kulit buaya adalah defleksi berlebih, Gerakan pada tanah lapis bawah, modulus material pondasi yang rendah, lapis pondasi dan lapis aus yang terlalu getas, kelelahan dari permukaan, pelapukan tanah dasar, serta lapis pondasi dalam keadaan jenuh. Hal ini sejalan dengan hasil penelitian yang telah dilakukan yaitu nilai stabilitas, nilai flow dan nilai CBR tanah dasar yang lebih rendah dari nilai spesifikasi yang ditentukan.

Kerusakan lubang yang terjadi pada jalan tersebut terjadi di tengah maupun di sisi ruas jalan. Kerusakan lubang berupa lubang-lubang berluasan kecil hingga besar, dengan kedalaman yang bervariasi. Berdasarkan Manual Pemeliharaan Jalan No.03/MN/B/1983 yang dikeluarkan oleh Direktorat Jendral Bina Marga, penyebab kerusakan lubang adalah kurang baiknya pada pencampuran material lapis permukaan, masuknya air ke dalam lapis pondasi dari retakan pada permukaan perkerasan, disintegrasi lapis pondasi yang diakibatkan oleh beban lalu lintas, dan terkelupasnya aspal lapis aus pada ban kendaraan yang melewatinya. Hal ini sejalan dengan hasil penelitian yang telah dilakukan yaitu nilai marshall yang lebih tinggi dari spesifikasi, serta kadar aspal yang berlebih.

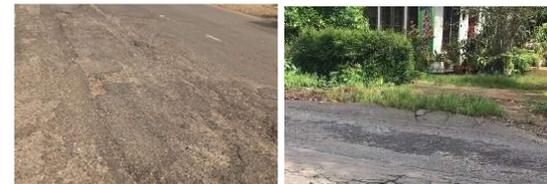
Gambar 1.3 Pelapukan dan Butiran Lepas (kiri) dan Sungkur (kanan) pada Jalan Jepara-Bangsri
Sumber: Dokumentasi Penelitian, 2021

Kerusakan pelapukan dan butiran lepas pada jalan tersebut terjadi pada bagian tengah lajur pada ruas jalan. Berdasarkan Manual Pemeliharaan Jalan No.03/MN/B/1983 yang dikeluarkan oleh Direktorat Jendral Bina Marga, penyebab kerusakan pelapukan dan butiran lepas adalah kurang baiknya campuran pada material aspal permukaan, bahan pengikat yang semakin melemah, pemadatan yang kurang baik, serta agregat hydrophilic. Hal ini sejalan dengan hasil

penelitian yang telah dilakukan yaitu nilai flow yang lebih rendah daripada spesifikasi dan nilai marshall quotient yang lebih tinggi dari nilai spesifikasi yang ditentukan.

Kerusakan sungkur pada jalan tersebut terjadi di pinggir ruas jalan. Berdasarkan Manual Pemeliharaan Jalan No.03/MN/B/1983 yang dikeluarkan oleh Direktorat Jendral Bina Marga, penyebab kerusakan sungkur adalah tingginya kadar aspal yang mengakibatkan stabilitas campuran lapisan aspal menjadi rendah, kadar air yang berlebih, ikatan antar lapis tidak baik, dan tebal perkerasan yang kurang. Hal ini sejalan dengan hasil penelitian yang telah dilakukan yaitu tingginya nilai kadar aspal dibandingkan dengan nilai spesifikasi yang ditentukan, serta nilai stabilitas yang kurang dari spesifikasi yang disyaratkan.

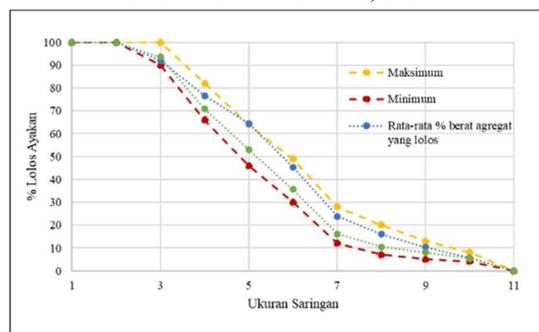
Gambar 1.4 Grafik Perbandingan Gradasi Data Primer dan Data Sekunder

Secara keseluruhan rata-rata dari semua stasiun, degradasi tertinggi terjadi pada saringan No. 30.

Berdasarkan penelitian evaluasi kerusakan jalan pada ruas jalan Parangtritis DIY tahun 2004 yang dilakukan oleh Ariefiansyah dan Ruby Fitriawan, hasil penelitian yang didapatkan analisis saringan degradasi tertinggi pada saringan 3/8". Kemungkinan terjadinya degradasi disebabkan oleh adanya proses pengausan agregat selama masa pelayanan jalan. Degradasi pada agregat ini juga dapat disebabkan selama proses pelaksanaan perkerasan jalan, hingga pengaruh kelembaban, dan perubahan suhu. Hal ini sama dengan penelitian yang telah dilakukan yaitu analisis saringan mengalami degradasi tertinggi pada saringan No. 30.
