**STUDI KERUSAKAN STRUKTUR JEMBATAN BERDASARKAN NILAI *PSEUDO*
SPECTRAL ACCELERATION (PSA)
(STUDI KASUS PADA JEMBATAN PLOSO JOMBANG)**

Sayyidati Nurhanifah¹, Anis Rakhmawati², Dedy Firmansyah³

Jurnal Teknik Sipil, Fakultas Teknik, Universitas Tidar

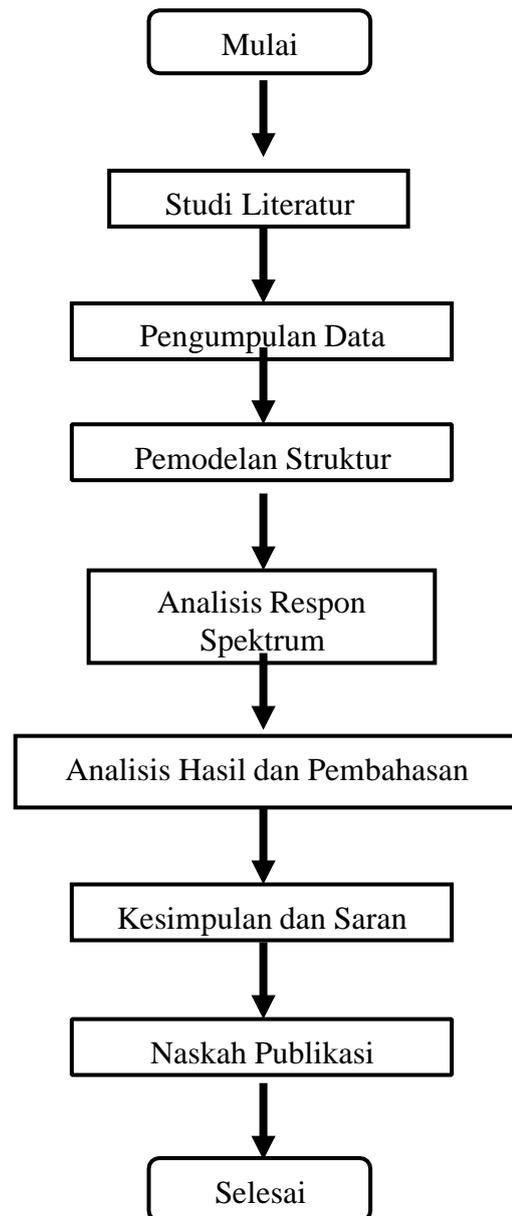
Gambar 2 Diagram Alir Penelitian

Berikut merupakan diagram alir penelitian yang dilakukan.

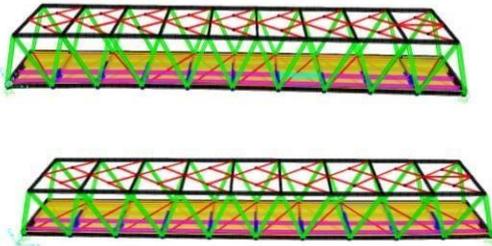
Gambar 3 Pemodelan Struktur Jembatan

Ploso 3D

Setelah melakukan pemodelan struktur jembatan yaitu menghitung beban- beban yang bekerja pada struktur jembatan. Perhitungan beban menggunakan pedoman dari BMS 1992 dengan beban 70% karena jembatan ploso merupakan jembatan kelas B

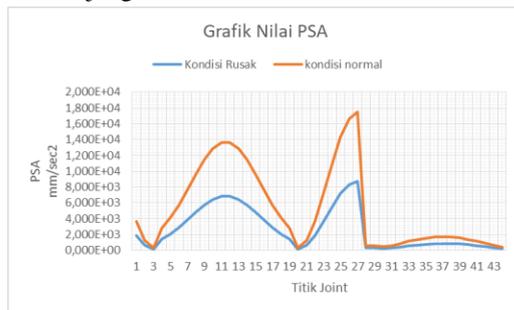
Gambar 4 Nilai puncak (maksimum) PSA pada titik joint struktur jembatan Ploso Jombang Arah X

diambil dari pemodelan jembatan yang dilakukan di SAP2000. Perhitungan terfokus pada objek berupa gelagar memanjang atau arah X dan diambil

sejumlah 30 titik joint.

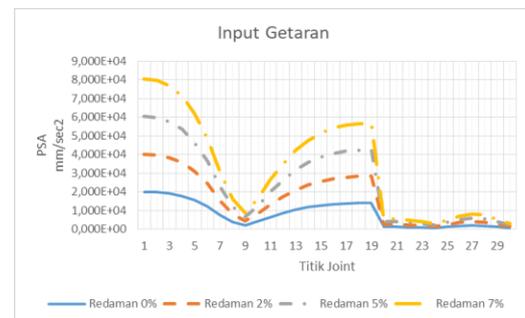
Gambar 7 Input Getaran dengan Faktor Redaman yang berbeda

Pada analisis yang dilakukan dengan simulasi kerusakan serta penggunaan faktor redaman yang berbeda mendapatkan hasil yang berbeda juga. Hal ini terlihat dengan perhitungan menggunakan faktor redaman yang berbeda dan akan ditampilkan hasilnya berupa grafik dibawah ini.

Dari grafik di atas dapat diketahui lokasi titik joint yang terdapat nilai puncak (maksimum) PSA. Kemudian dari grafik tersebut juga dapat diketahui adanya perbedaan atau tidak antara nilai PSA

kondisi normal dengan nilai PSA kondisi rusak serta dapat menunjukkan lokasi kerusakannya berdasarkan perubahan nilai PSA tersebut.

Pada gambar 7 di atas terlihat perbedaan mulai dari faktor redaman 0%, faktor redaman 2%, faktor redaman 5%, dan faktor redaman 7%. Hal ini membuktikan bahwa semakin besar faktor redamannya maka semakin bagus juga untuk kekuatan struktur jembatan apabila terjadi gempa. Berdasarkan analisis yang

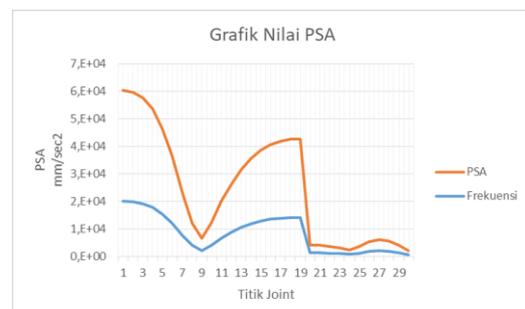
Gambar 8 Nilai puncak (maksimum) Pada Kondisi Normal dan Kondisi Rusak Akibat Gempa Arah X

sebesar 10% dari kondisi normalnya, menghasilkan grafik sebagai berikut.

dilakukan pada kondisi rusak yaitu dengan pengurangan luasan penampang di bentang II

Dari gambar 8 di atas terlihat perubahan nilai PSA antara kondisi normal dengan kondisi rusak. Perubahan pada titik joint yang dibuat lokasi kerusakannya tidak menunjukkan perubahan yang signifikan. Tetapi mempengaruhi titik joint yang lain sehingga terdapat perubahan yang signifikan.

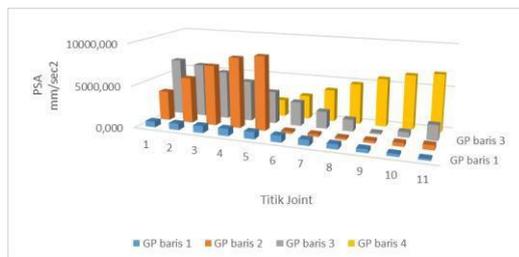
Gambar 9 Diagram pemodelan kerusakan

Gambar 4.18 Lokasi Kerusakan yang Dimodelkan Pada Bentang II Struktur Atas Jembatan Ploso Jombang

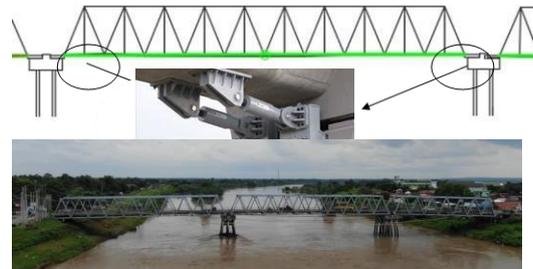
Gambar 10 Lokasi LUD yang Dimodelkan Pada Bentang II Struktur Atas Jembatan Ploso Jombang

Faktor redaman yang dibutuhkan dalam simulasi kerusakan pada jembatan Ploso yaitu berupa pemasangan alat peredam gempa. LUD (*Lock Up Device*) sebagai alat peredam gempa pada jembatan dapat memberikan hubungan

kaku antara dek jembatan dengan pilar jembatan. Beban yang cepat dan dalam durasi pendek yang diakibatkan gaya rem, tabrakan, maupun gempa akan disalurkan ke perletakan. LUD ini dipasang di pertemuan antara tiang jembatan dan segmen jembatan.
